Región No. 4

Barrio: Cupey

Sector: Industrial Victor Fernandez

ESTUDIO INUNDACION MUNICIPIO SAN JUAN
Clasificacion de estructuras

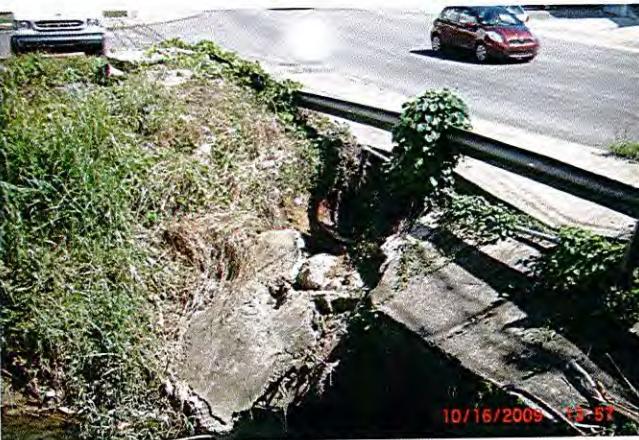
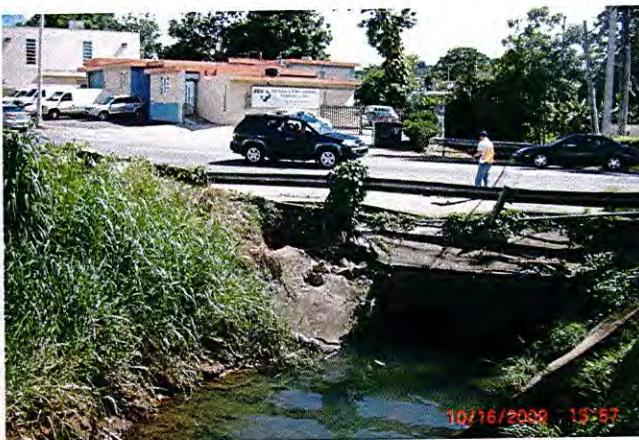
DESCRIPCION DEL PROBLEMA: *Parcialmente Tapado. Agua en la quebrada no fluye. Loza de concreto entre acero y Headwall colapsada*

Reparar loza de concreto.

Requiere limpieza en la quebrada.

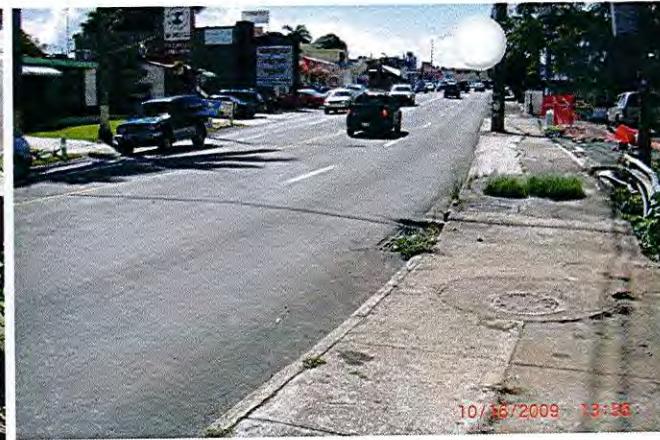
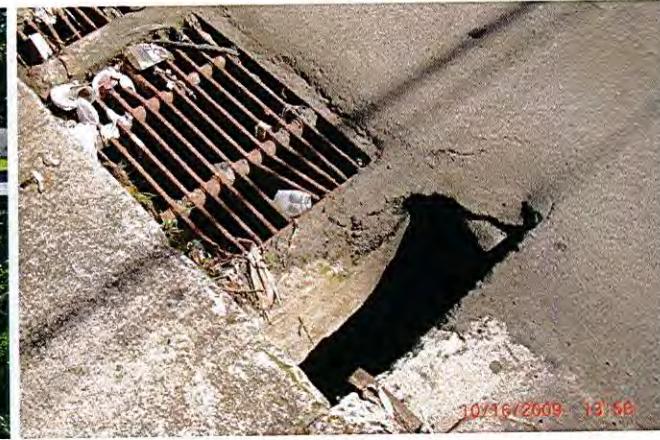
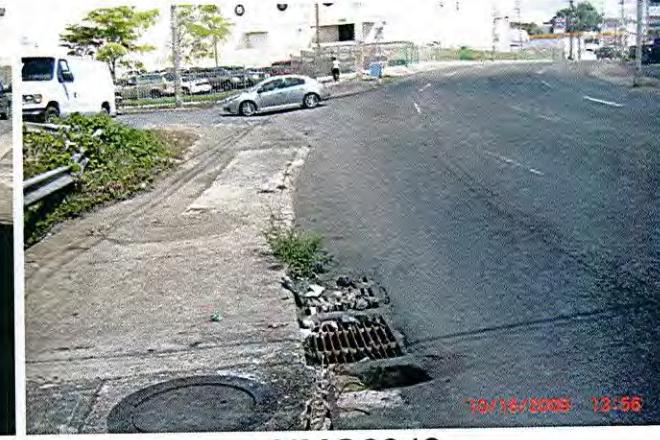
DESCRIPCION DEL PROBLEMA: *Pavimento colapsado, estructura parcialmente topada.*

LIMPIEZA, DESTAPAR

ESTUDIO H-H

Rajar Carretera. Hueso en la calle.

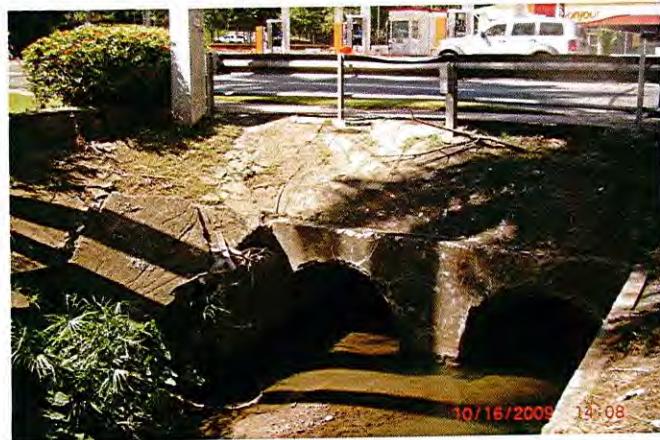
CIMG6852

DESCRIPCION DEL PROBLEMA: Parcialmente Tapado. Tiene agua que no fluye.

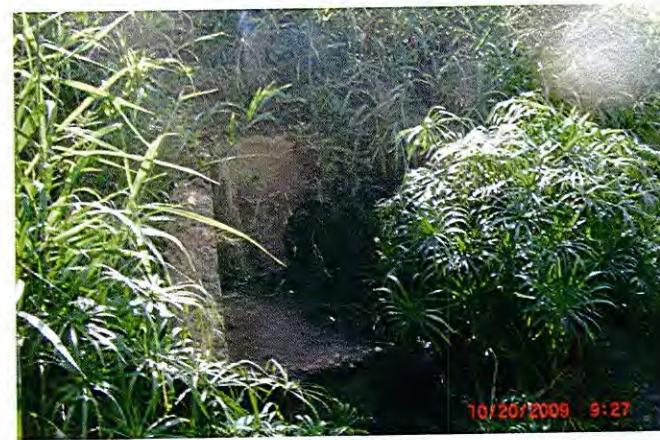
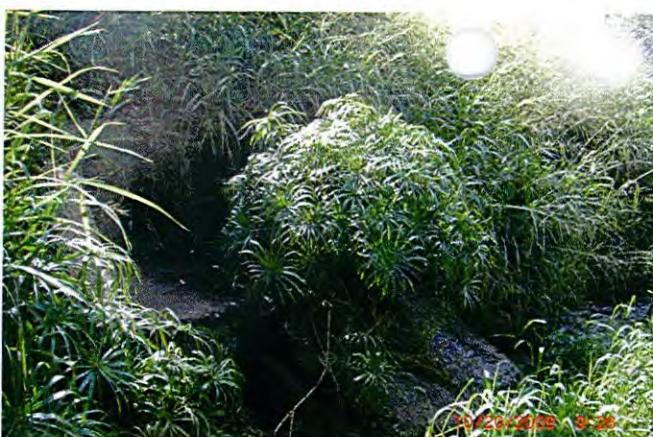
DESCRIPCION DEL PROBLEMA: Vegetacion obstruye salida de la estructura.

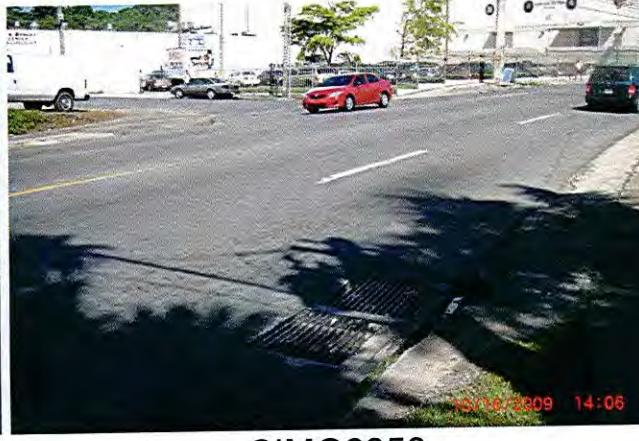
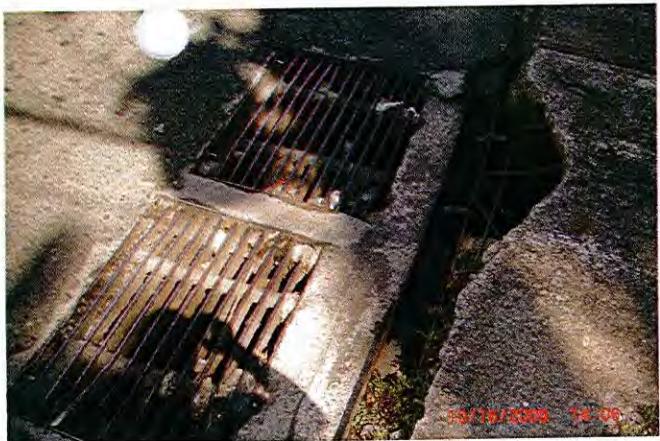
| 9-ZONA INUNDABLE (FEMA) | <input checked="" type="checkbox"/> SI | <input type="checkbox"/> NO | | <i>Curb roto..</i> |

estructura tiene sedimento

ACCION INMEDIATA LIMPIEZA, DESTAPAR SE REQUIERE SEGUNDA VISITA ACCION INTERMEDIA LARGO PLAZO ESTUDIO H-H*Reparar curb.*

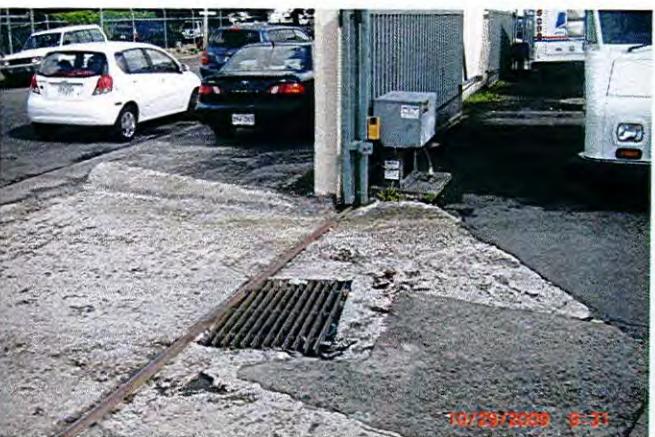
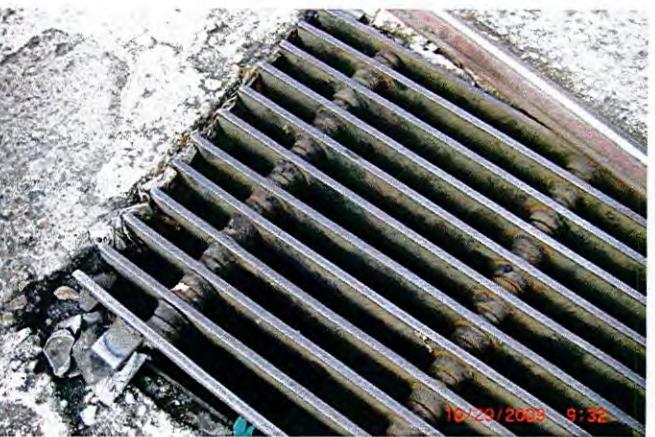
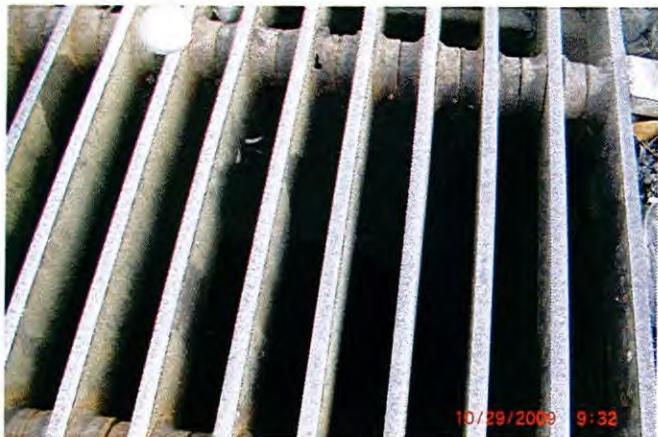
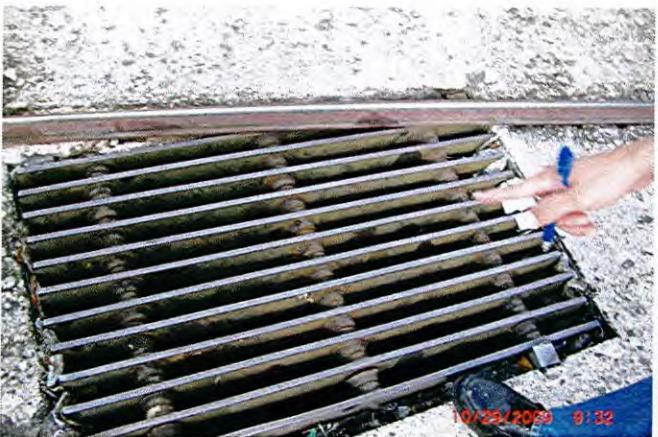
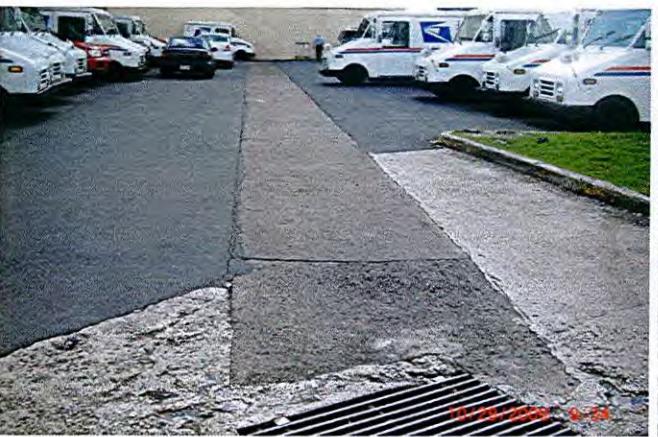
DESCRIPCION DEL PROBLEMA: *No presento problemas*
